# 弘前城石垣修理

## 第12回～平成29年度の調査結果～

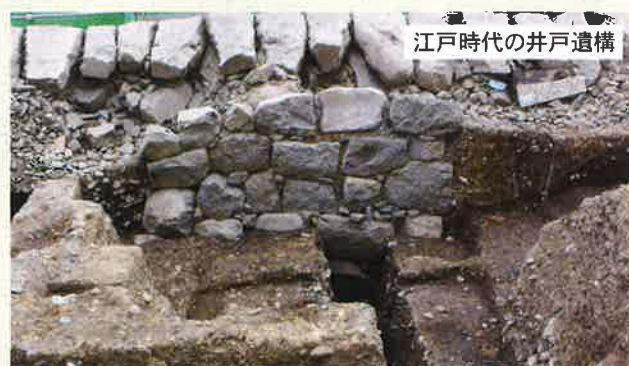
井戸遺構は、少なくとも同じ場所で2度に渡って築造された跡があり、これらは出土遺物から江戸時代と近現代に造られたものと考えられます。江戸時代の井戸遺構は大きさが約5mの枳形で、石垣に接する東壁だけが石垣の裏込めが崩れないように大きな石を積み上げて造られていました。

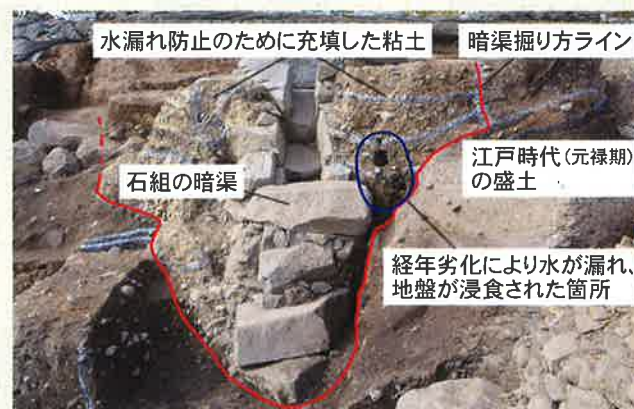
排水遺構は、井戸などからの排水を石組の暗渠（あんきょ）を通して蛇口から内濠へ流すための施設です。暗渠には水漏れ防止のために粘土を充填していましたが、経年劣化により水が漏れ、周辺の地盤が浸食されていました。このような地盤の劣化も石垣の膨らみの原因の一因と考えられます。
