# 弘前城石垣修理

## 第6回 ～石垣修理発掘調査～

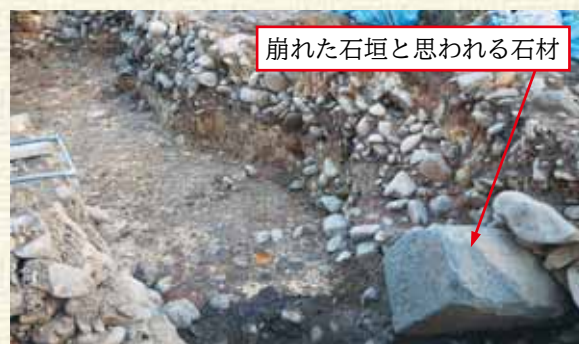
また、明治～大正時代の石垣崩壊・修理に関わる成果についてですが、明治時代に描かれた「本丸天守閣石垣崩壊の図」には、天守台から北に十間半（約 19 m）の範囲で石垣が崩壊したと記録されています。発掘調査では、この記録とほぼ同じ範囲において、径 20 cm ほどの玉石を多く含む白色粘土の広がり確認されました。この粘土層には、当時崩れた石垣石材が混入しています。更に、当時は石垣崩壊範囲よりも広く、天守台から北に 40 m 付近まで石垣を積み直していることも判明しました。

△明治～大正時代に石垣崩落部分を修復した盛土

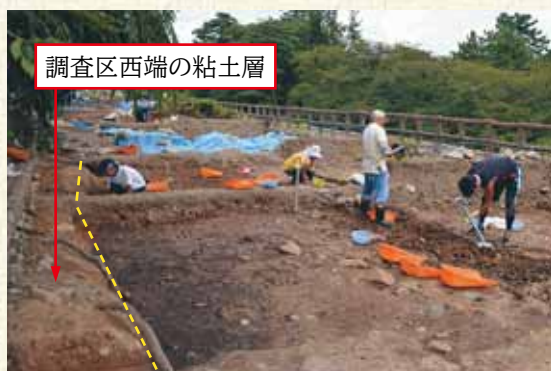
発掘調査範囲の西端（本丸中央側）では、ほぼ全域において橙色の粘土層が確認されており、現段階では、この土が弘前城築城時の土木工事で築かれた盛土と推測されています。江戸時代の記録によると、本丸東側石垣中央部分の長さ約 70 m は、元禄期に石垣が積み足されるまで土の斜面になっていました。発掘調査で確認された橙色粘土層も、内濠方向へ急勾配に落ち込むのり面となっていますが、元禄期の石垣積み足し工事や、明治期以降の石垣崩壊・修理工事の際に盛土層

△築城時のものと推定される橙色粘土の盛土層

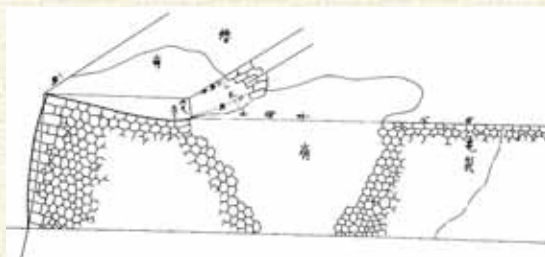
＜「本丸天守閣石垣崩壊の図」（明治時代、所蔵機関不明）  
明治時代に崩壊した石垣の破損状況を示した図。石垣の崩壊部分の寸法・位置や、亀裂部分の位置が分かる。
