# 弘前城石垣修理

## 第3回

### ～ 100 年前の石垣崩落と修理工事～

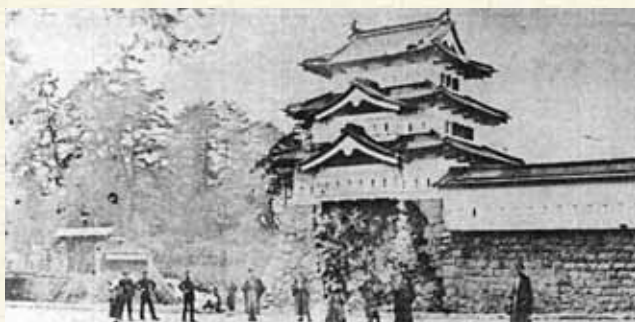
弘前城本丸の石垣は、明治時代に度々崩落しています。高照神社（高岡）に、天守台下の石垣が崩れた様子を写した1枚の古写真が残されています。明治初期の出来事だと思われますが、詳しい記録は残っていません。

△明治初期の天守台石垣崩壊（高照神社所蔵）

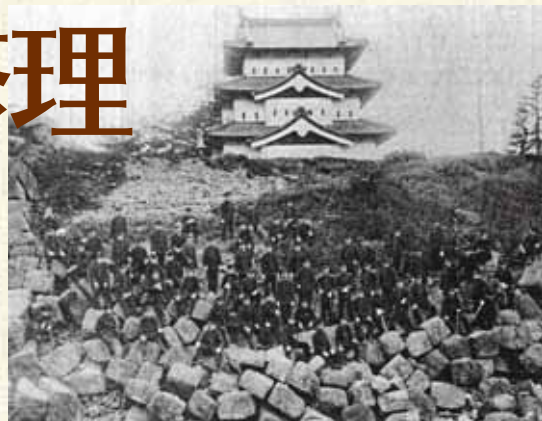
明治27年（1894）以降、再び天守台付近の石垣が崩落します。崩れた石垣は、大正4年（1915）までかかって修復されました。修理については、何枚かの古写真からおおよその状況を知ることができます。

△明治29年以降の石垣崩壊（弘前図書館所蔵）  
天守が西側に曳屋されているのが分かる。

崩れた石垣を修理するため、天守は西側へ曳屋（ひきや）されました。曳屋は、弘前市出身の大工棟梁・堀江佐吉の指揮の下に行われました。佐吉は、旧第五十九銀行本店本館（青森銀行記念館）・旧弘前市立図書館など、現在も残る優れた洋風建築を多く手掛けた棟梁として知られています。当時は重機のない時代ですから、滑車やコロ（丸太）を用いて天守を動かしたと思われます。

古写真を見ると、長さ10m近い電柱のような丸太を立て、その上の部分に紐状のものを複数巻いて四方より引き合せて固定し、滑車を取り付けています。また、天守の下にコロ用の丸太が並べられているようにも見えます。人力で天守が南東隅の天守台まで運ばれ、引き上げられるまでの途中段階を撮影した写真と考えられます。石垣の石材も、ほとんど人力によって積み上げられたことでしょう。

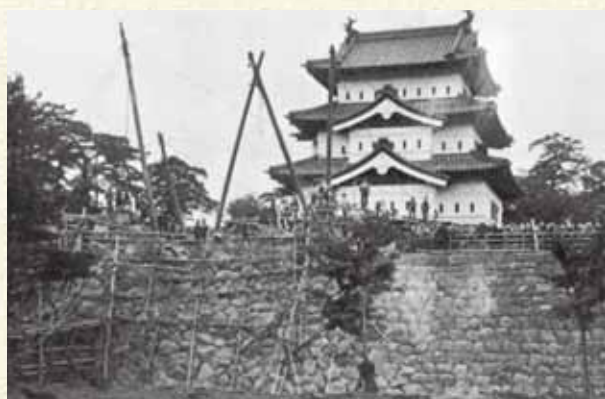
△石垣修理工事の様子（弘前図書館所蔵）、大正4年（1915）ころの撮影

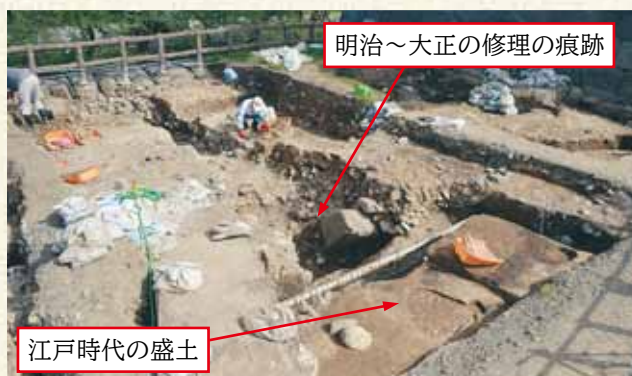
現在、石垣修理のために行われている弘前城本丸の発掘調査では、天守台より北側に13mほどの範囲内で、大きさ20cmほどの玉石を多量に含む白色粘土の広がり確認されています。この粘土層の広がり、江戸時代に城を造るために盛った土よりも新しく、また、崩れた石垣の石材混入が見られることから、明治～大正の石垣修理の痕跡であると推測されます。調査の進展により、石垣構築に関する新発見が期待されるようです。

△発掘調査で確認された、明治～大正の石垣修理の痕跡
