# 弘前城石垣修理

## 第4回 ～平成の修理に至るまで～

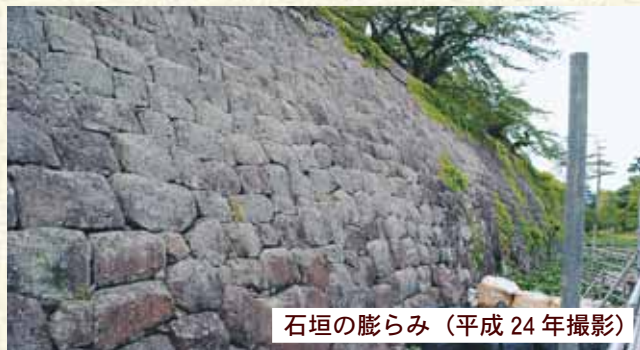
弘前市においては震度 4 を観測し、国指定名勝「瑞樂園」（宮館）の石灯籠が倒壊するなどの被害がありました。弘前城本丸東側石垣の膨らみは、この地震による被害状況調査の過程で確認されています。

地震後に目視で石垣の膨らみを確認、これを受けて翌 59 年、石垣を定期的に測量する「定点観測」に着手しています。定点観測は、平成 14 年度まで継続されました。観測では、築石が毎年数ミリ～数センチほどの規模で本丸側（内側）・濠側（外側）双方への移動を繰り返していました。そうした中、年月を重ねるごとに移動が濠側の一定方向に蓄積され、築石にずれが生じていることが確認されました。

石垣の膨らみ（平成 24 年撮影）

範囲確定を受けて、平成 25 年度より石垣修理範囲に接する本丸平場の本発掘調査に着手しています。これまでの基礎調査や発掘調査から、石垣の膨らみの原因としては、地下水の滞留、石垣背面盛土の地滑り、元禄期に築造された石垣裏込の幅の狭さなどが現時点では考えられています。

平成 20 年度には、石垣の調査方法・修理方針などについて指導を得るため、歴史・石垣・耐震など各分野の専門家で構成された「弘前城跡本丸石垣修理委員会」を組織し、基礎調査で得られたさまざまなデータをもとに修理の方向性について検討を重ねてきました。その結果、平成 23 年 8 月に石垣を解体修理する方針が決定し、さらに翌 24 年度には、具体的な修理範囲が確定しています。
