# 弘前城石垣修理

## 第 25 回 ～石垣積み直しの完了～

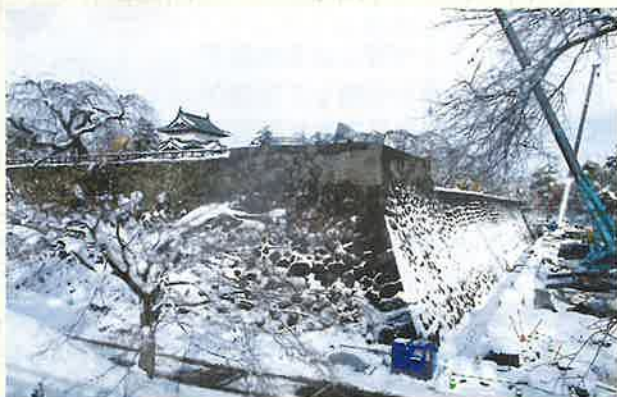
▲（※1）天守台石垣積み直し完了（令和 6 年 12 月）

令和 3 年 6 月 23 日に開始した弘前城跡本丸東面の石垣積み直しは、解体した 2,185 石全てを積み直し、完了しました（※1）。

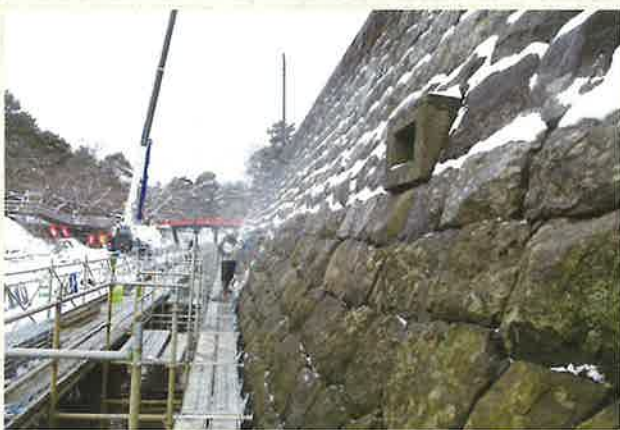
▲（※2）復元された本丸東面石垣の勾配（令和 6 年 12 月）

今年度は、天守台部分の石垣積み直しを行いました。今回積み直された石垣は、江戸時代の反りをもつ勾配に復元され、最大で約 1 メートルもあった膨らみも解消しました（※2）。

石垣の標高も修理前より 20 ～ 35 センチメートル高くなり、当時の姿に戻りました。

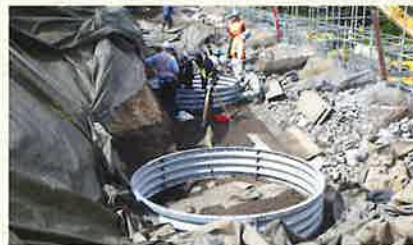
▲（※3）天守台南東部の円形土留め設置作業  
その作業に併せて発掘調査も実施しており、これまでに縄文時代晩期の盛土遺構や土器などが出土しています（※4）。

また、令和 7 年度には天守基礎の耐震化に向けて、天守台部分に直径 2 メートル、長さ約 35 メートルの基礎杭を 4 本設置する予定となっているため、今年度は杭設置により地山が失われる部分に円形土留めを設置し、掘り下げる工事を開始しました（※3）。
