# 弘前城石垣修理

## 第8回～天守曳屋と石垣発掘調査～

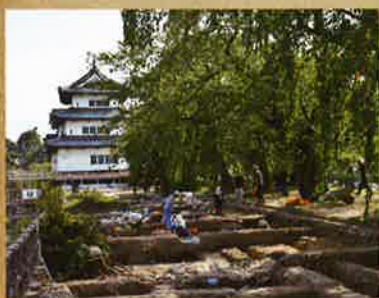
### 発掘現場での作業

天守曳屋工事の傍らで、石垣の発掘調査も進めました。

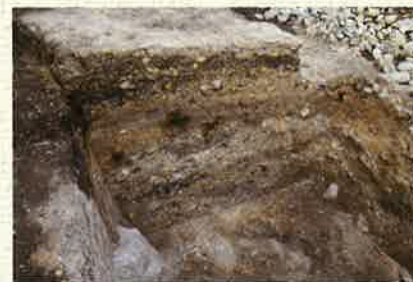
▲江戸時代のものと推定される盛土…発掘調査範囲の北端に良好に残っていました。こちらも茶色の土と黒土が交互に堆積していますが、厚さ10～30cmほどの固く締まった層がほぼ水平に堆積しており、丁寧な印象を受けます。

また、調査範囲北端の黒土には、「版築（はんちく）」と呼ばれる丁寧な盛土工事の痕跡を確認しました。この土からは、現段階で17世紀より古い時代のものだけが出土しており、この盛土が江戸時代の元禄年間に築かれた石垣を構成する可能性もあります。
